RAPPORT GEOTEKNIK

MARKARYDS KOMMUN

Översiktlig geoteknisk utredning, Misterhult

PM GEOTEKNIK

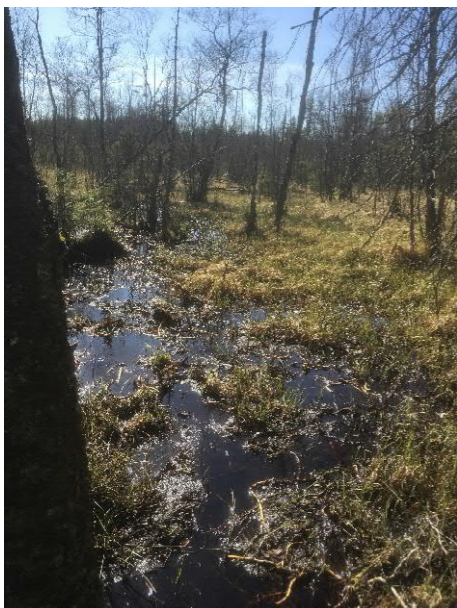
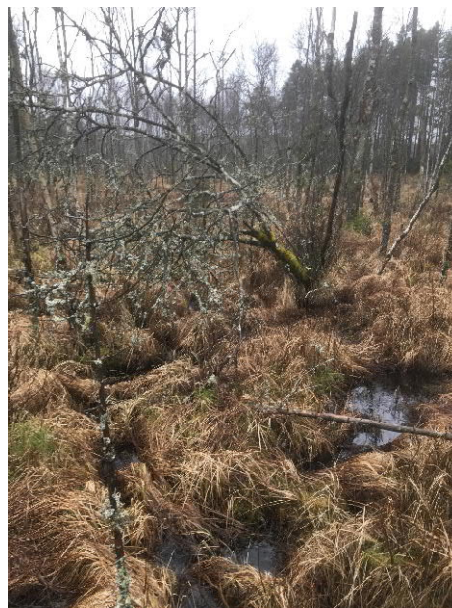
Vid undersökningstillfällena låg stora delar av lågstråksområdena under vatten vilket omöjliggjorde sticksondering inom vissa delar, se bilder nedan.

Bild 1 och 2. Ytligt vatten i befintliga låg-/mossmarksområden.

För de lägre liggande torvmarksområdena bedöms grundvattennivån ligga i eller mycket nära markytan, se även bild 1 och 2 ovan.

För framtida projektering avseende bland annat höjdsättning, dränering, avvattning etc. bör grundvattenytan ansättas till nivå med markytan inom befintliga lågområden för att därefter ligga något högre inom de högre liggande fastmarksområdena.
