LANDSKAPSINVENTERING

Ny detaljplan för fastigheten Enen 1
"Sjögården" i Markaryds kommun

Landskapsinventeringen för planområdet för ny detaljplan "Sjögården" är utförd av landskapsarkitekt Ella Rydmark, Markaryds kommun.

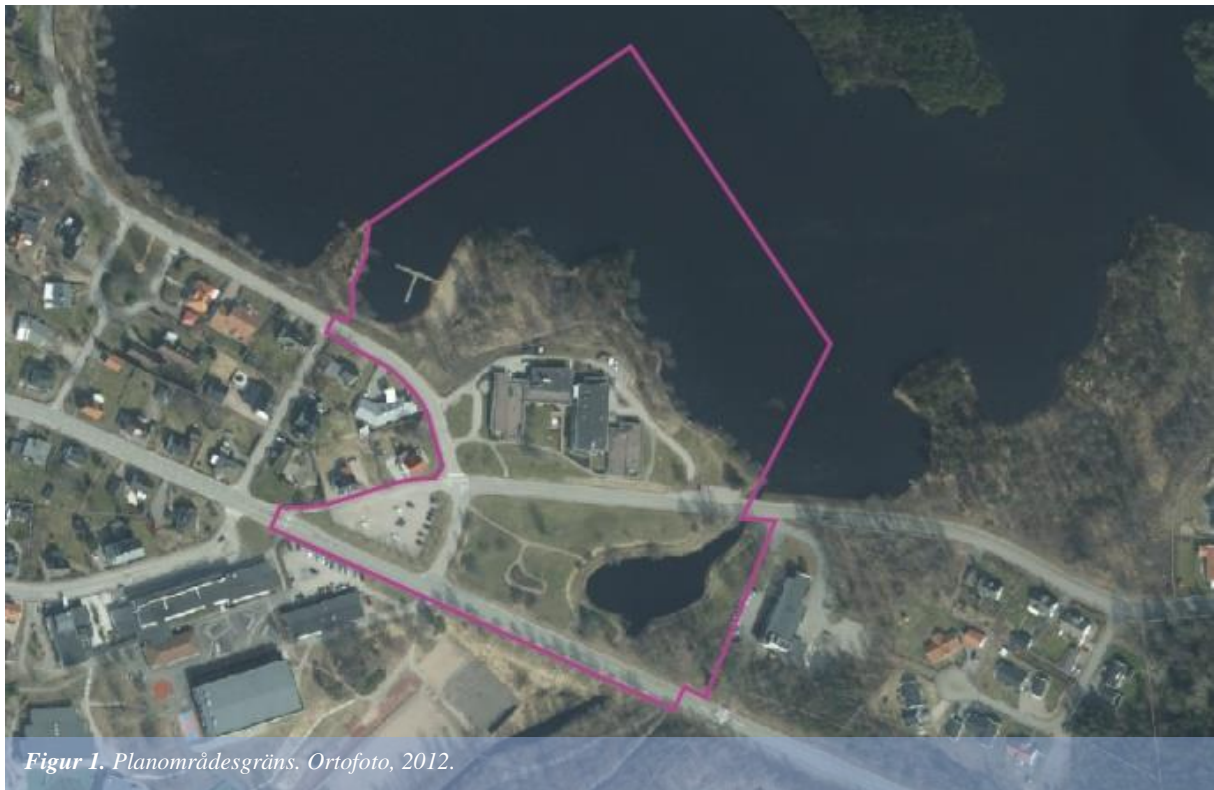
Figur 1. Planområdesgräns. Ortofoto, 2012.

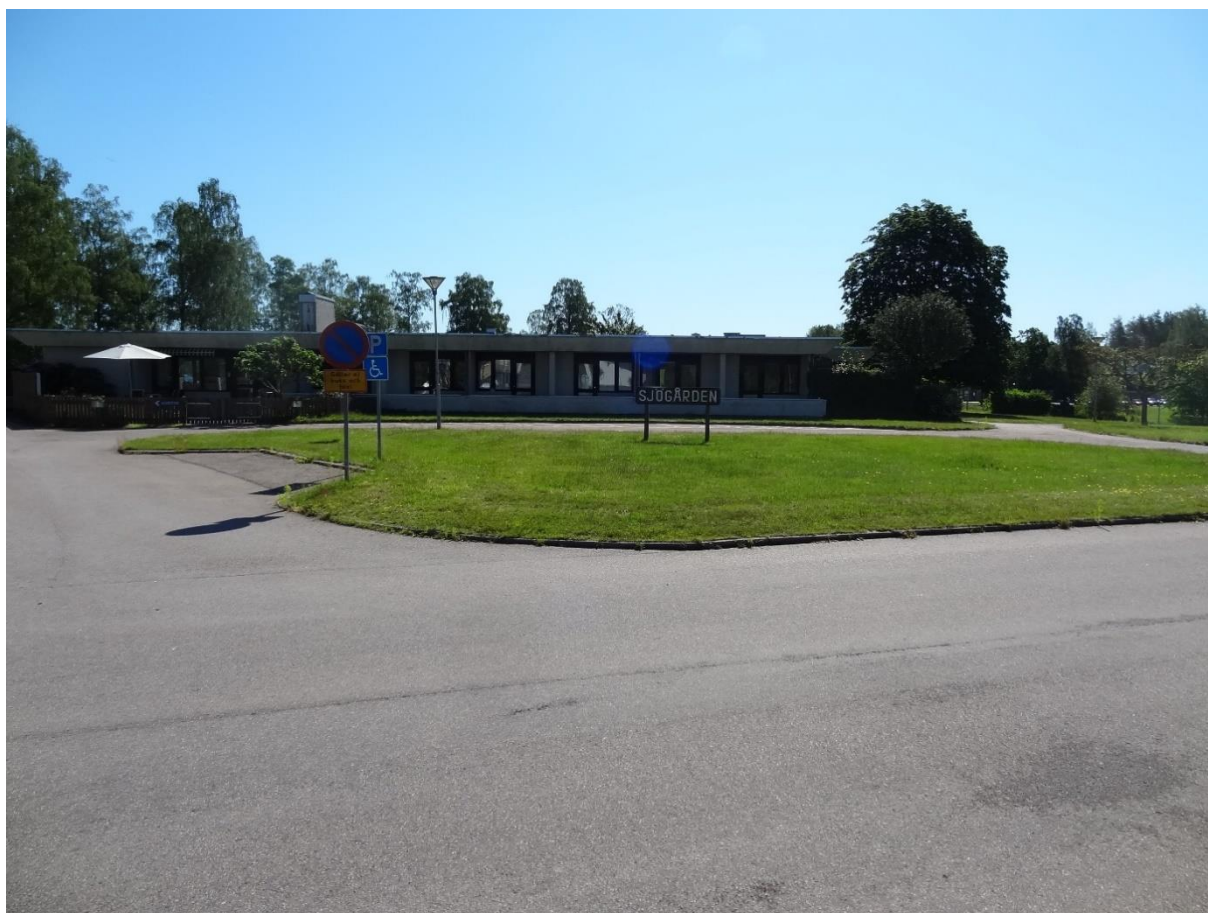
1. SJÖGÅRDEN ÖVERBLICK

Planområdet Sjögården består av många bra kvalitéer för människan och naturen. Rekreativ värdet är högt på udden vid Getesjön där naturen har fått selektera sig själv. Sjöparken har stor potential till en bättre sammankoppling till Sjögården då de i dagsläget är separerade av en bilväg utan övergångsställen. Parken är gjord i fel skala och är inte välkomnande för mänsklig närvaro. Den är inte tillgänglighetsanpassad vilket gör det svårt för kommunens stora andel äldre att besöka den. Dessutom är den designad på ett sådant sätt att det inte finns några naturliga aktiviteter eller ett förståeligt rörelsemönster. Eftersom parken är så pass tom finns det en stor potential att förändra den. Parkeringsytan har ingen större koppling till någon av de andra delarna av området vilket gör att dess funktion blir förvirrande. Hela området måste sammankopplas för att ytorna ska börja användas mer. Med ett sådant centralt läge vore det synd att slösa bort en hel park vars syfte är att användas av så många som möjligt.

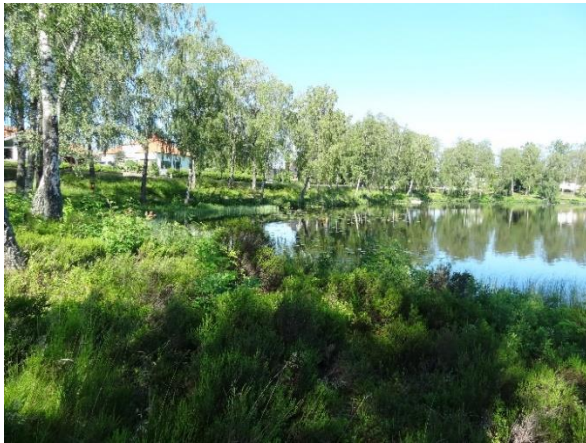
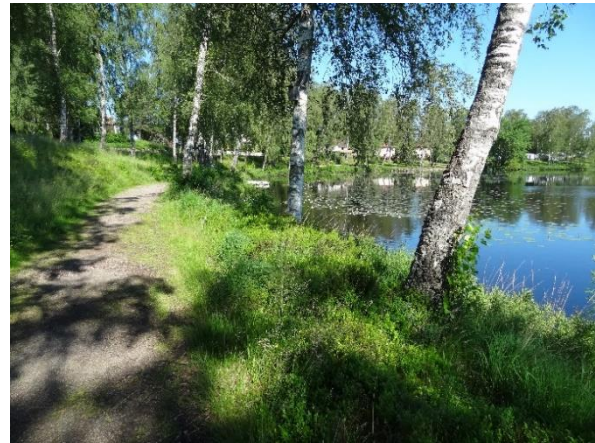
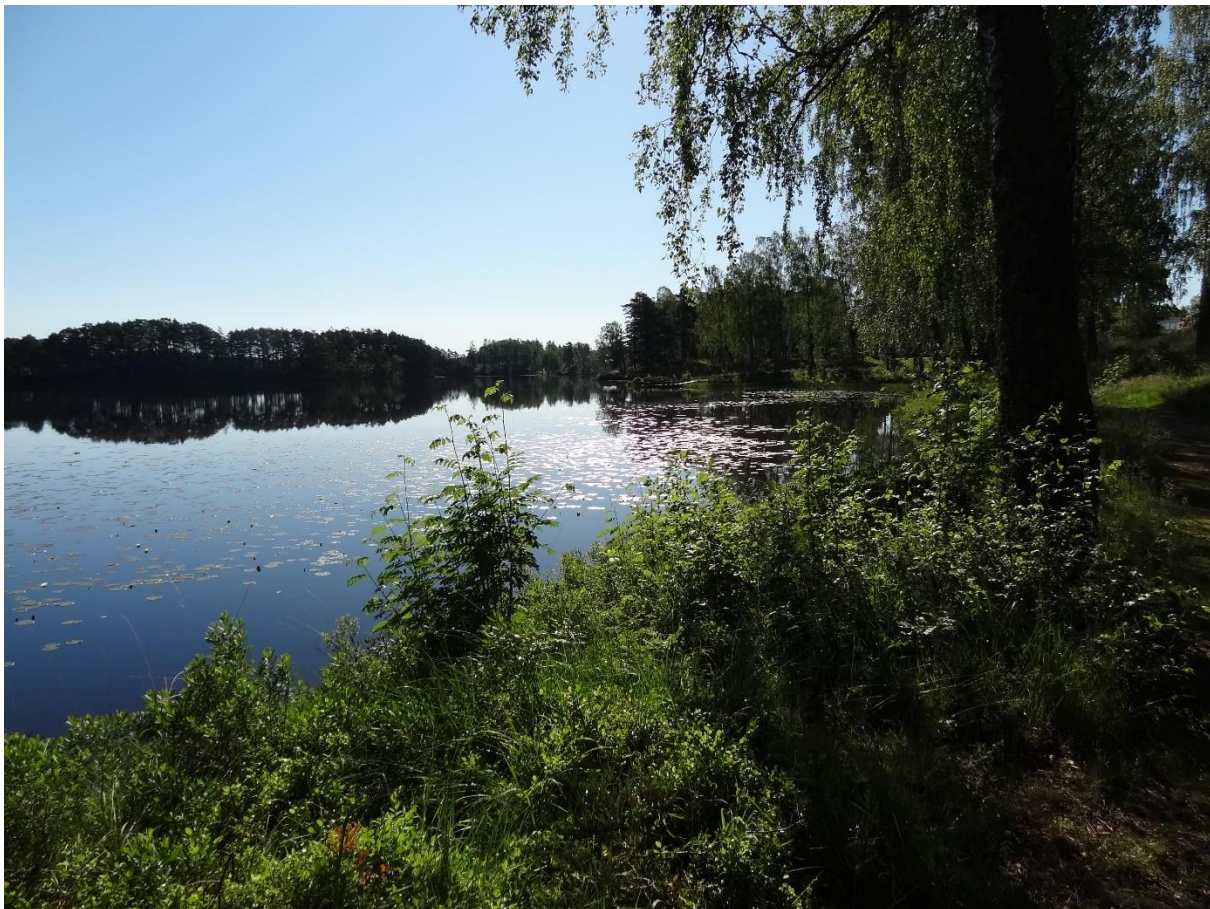
2. NATURNÄRA SMÅLANDSIDYLL

Getesjön, björkarna och himlen. Kommunens många sjöar visar upp sin storhet på platsen där detta centrala läge ger intryck av att vara i en orörd civilisation. Här dominerar Smålands pionjärträd björk och tall som tillsammans bildar en stark identitet för platsen längs vattnet. Lummigheten bland dessa träd ter sig bäst på sommarhalvåret när buskagen gror som mest och omsluter gångvägarna med grönska. Med en promenad längs vattnet ges kommuninvånarna möjligheten till daglig rekreation med höga naturvärden.

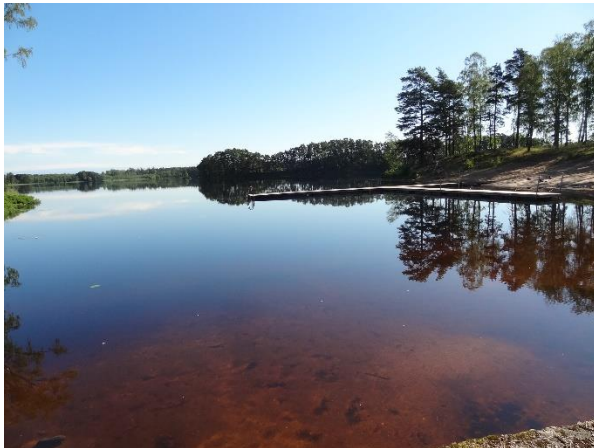
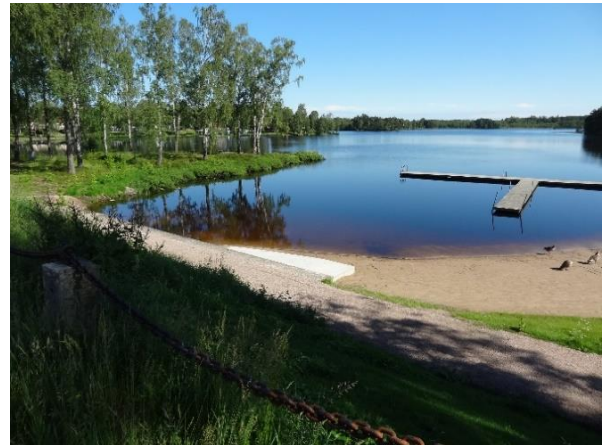
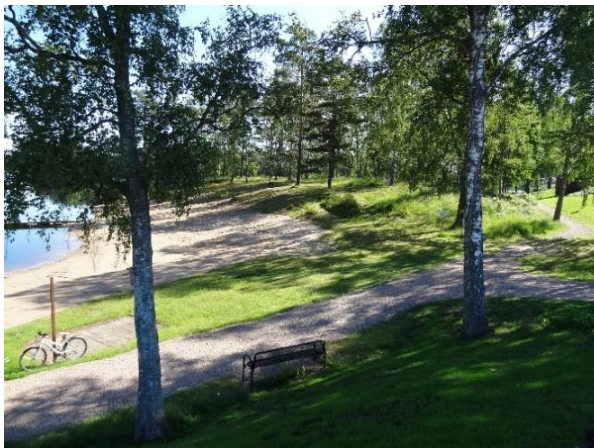
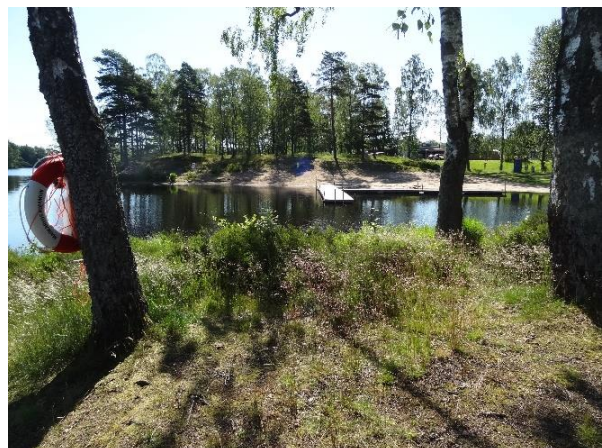
3. BADPLATSEN

Badplatsen är centralt belägen i ett idylliskt läge. Med sandstrand och bryggor skapas en plats som är gjord för att stanna på. Sandstrandens naturliga utformning erbjuder både skugga och sol för alla generationer, detta gör att hela familjer kan samlas på platsen och njuta av sommaren på sitt sätt. Även bryggorna skapar ett mervärde som lockar framförallt unga till lek och medverkan. Placeringen av bryggorna gör att föräldrar har bra uppsikt över barnen i vattnet och ser när de simmar för långt ut på sjön. Det blir en naturlig gräns där uddarna slutar som är bra för säkerheten och känslan av kontroll. Det faktum att sandstranden sluttar bidrar också till en bättre uppsikt över vattnet.

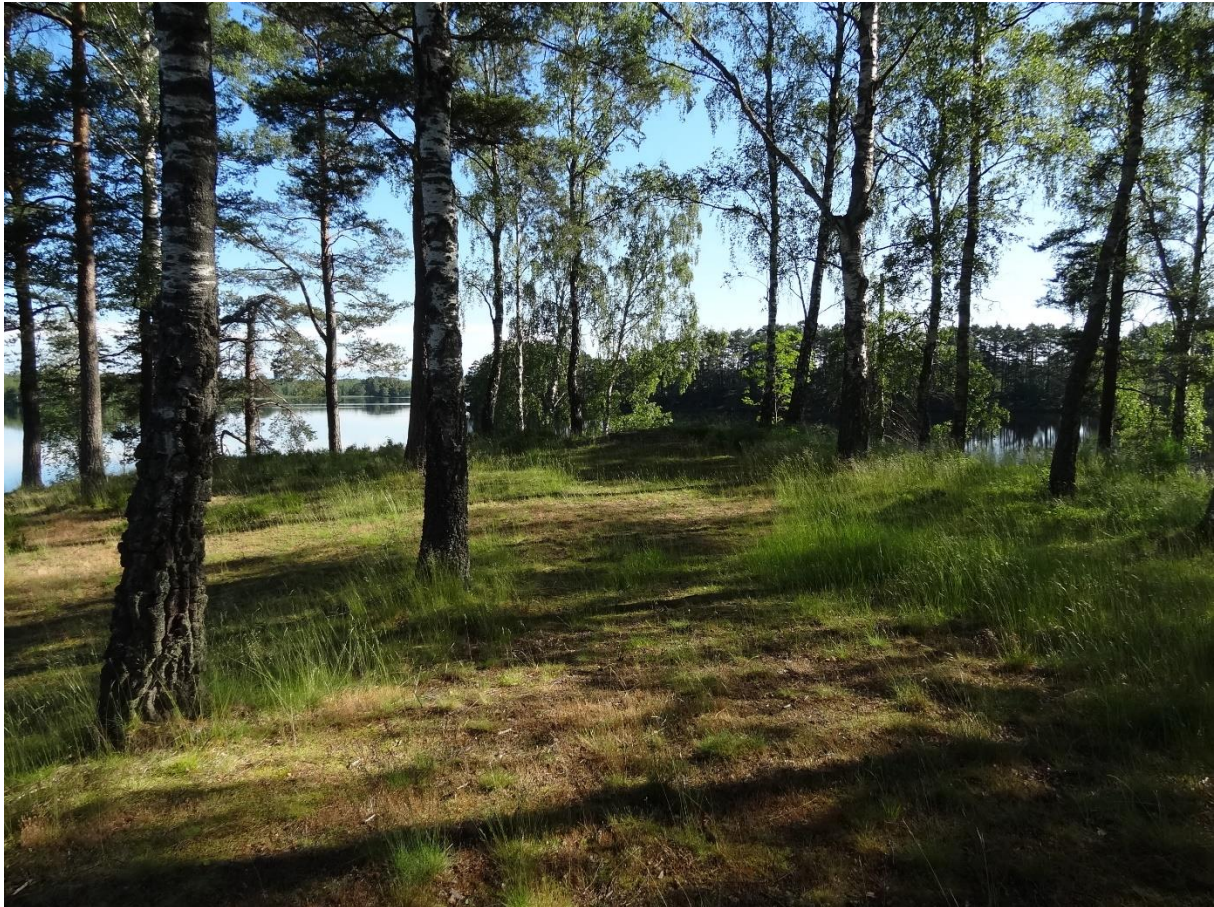
4. UDDEN

Med sina små privata rum erbjuder den naturliga skogsdungen en avskildhet för den som vill bada utan att behöva gå till stranden. Dungens dominerande björk- och tallbestånd förstärker den naturliga känslan för platsen och bildar ett behagligt tak. Ljusspelet som bildas av takkronorna visar upp den bästa sidan av småländska skogarna. På den här platsen finns det utrymme att hitta sin egen vrå utmed vattnet utan att behöva socialisera sig med badplatsens besökare.

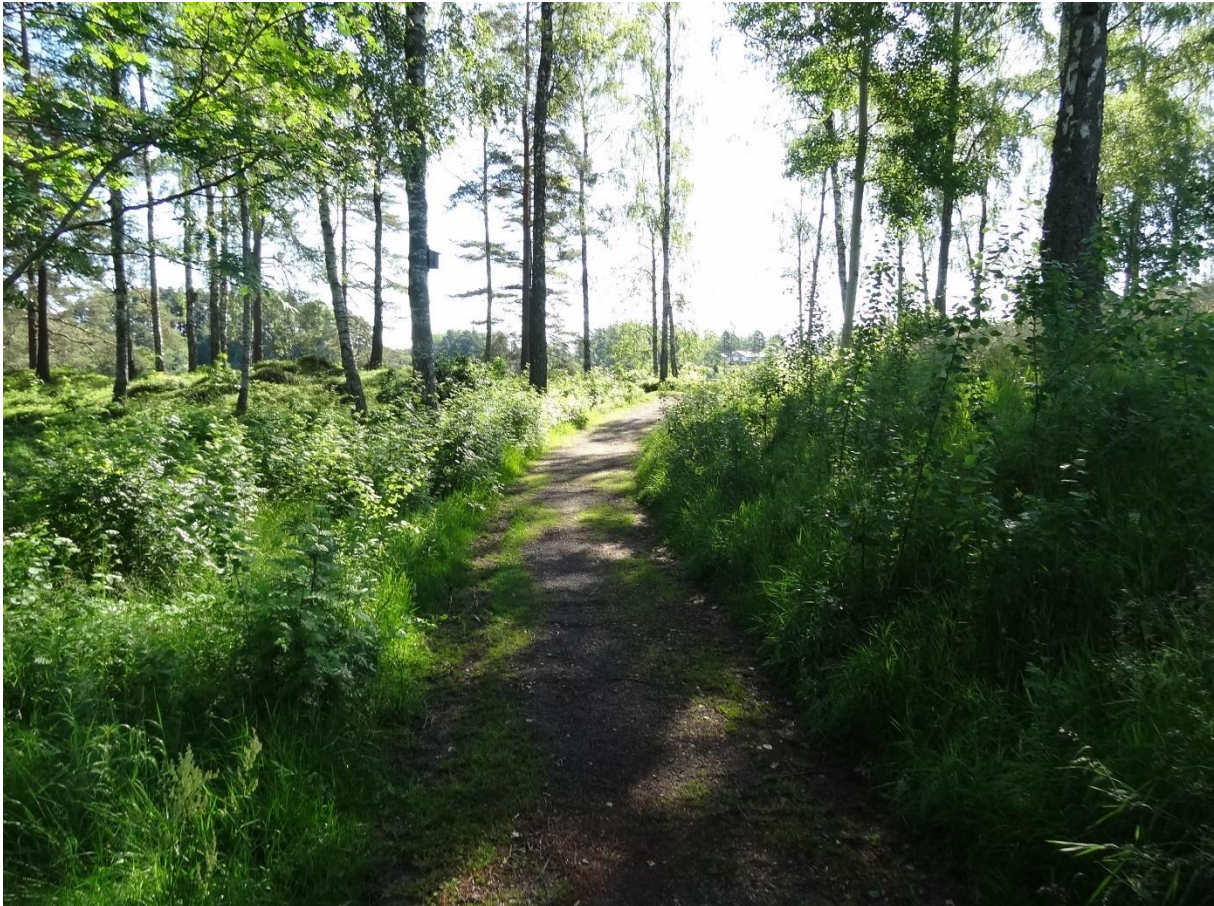
5. STIGEN

En idyllisk stig skärmar naturligt av dungen på udden från Sjögårdens byggnad som är placerad en nivå ovanför. Indelningen gör att platsen omringas av grönska som skapar gröna kvalitéer. Stigen fungerar i dagsläget som ett stråk för motionärer och är helt fri från mänskliga inslag. Skogskänslan bland träden och ljusspelet från trädens tak skapar ett behagligt ljust rum med fri rörelse.

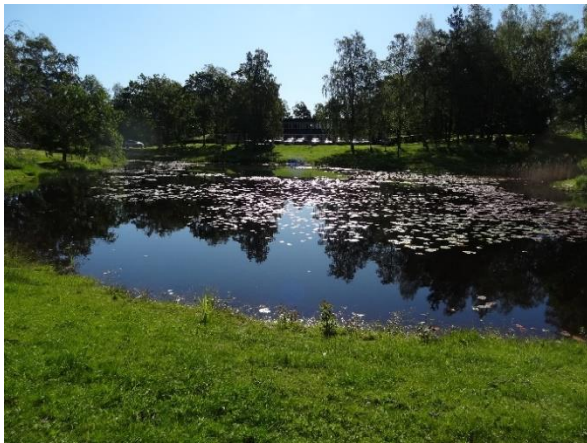
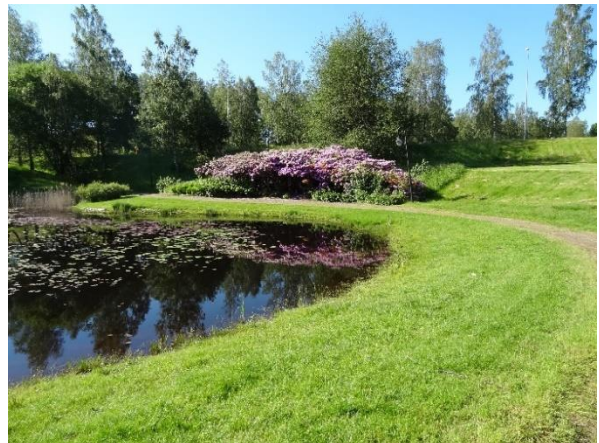
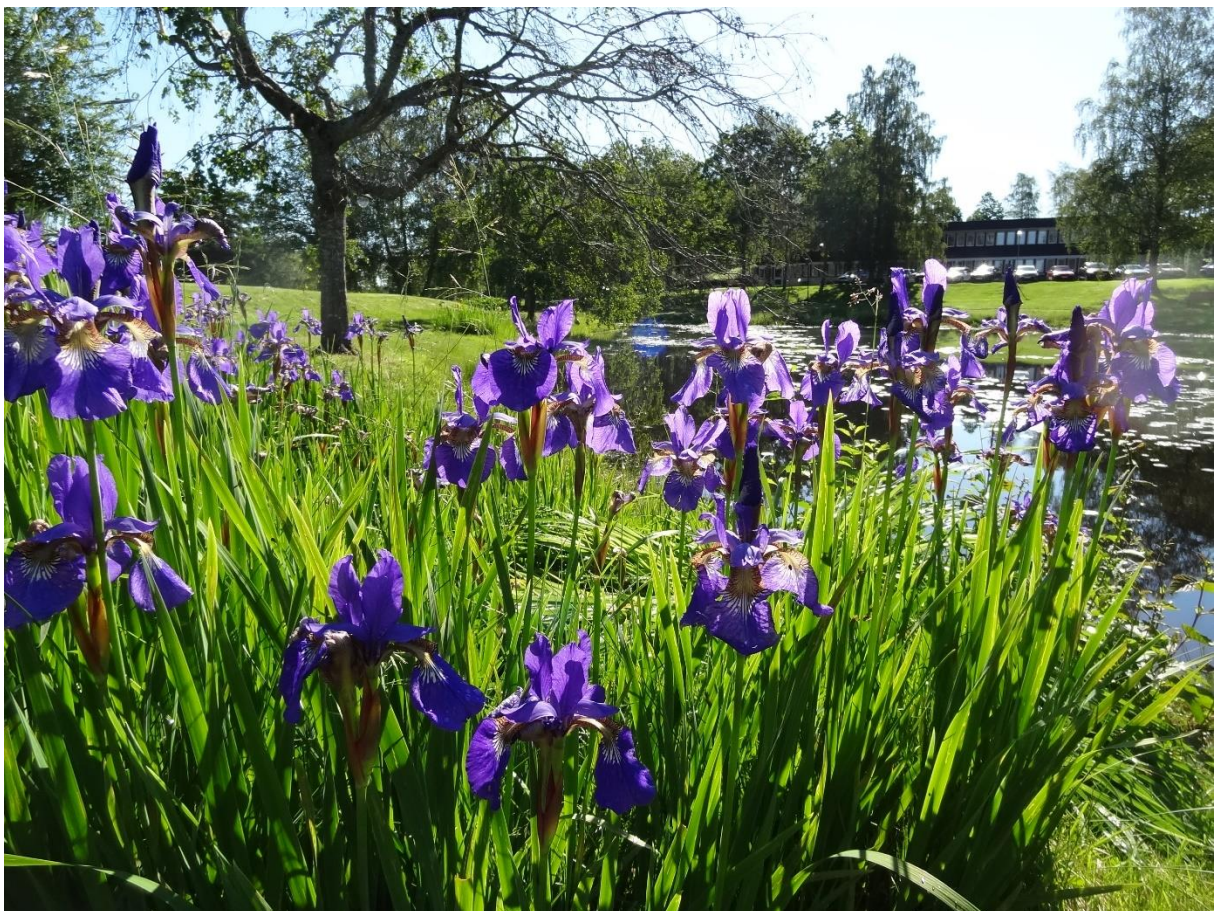
6. VATTENKVALITÉER

Dammen i sjöparken har stor potential till att utveckla sin artrikedom för att gynna både människa och djurliv. I dagsläget delar dessa lysande iris plats med en sjuk gråal som ger ett ovårdat intryck. För en kommun med många sjöar skulle dammen kunna bygga på den identiteten genom att utveckla den. Promenaden runt dammen skulle kunna erbjuda olika brukargrupper ett tillgängligt alternativ för de många otillgängliga sjöarna runt om i kommunen.

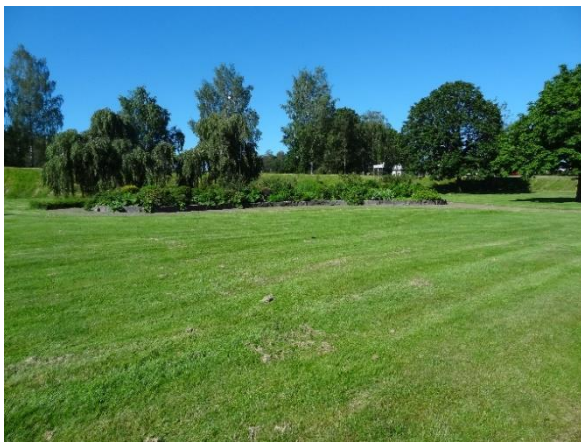
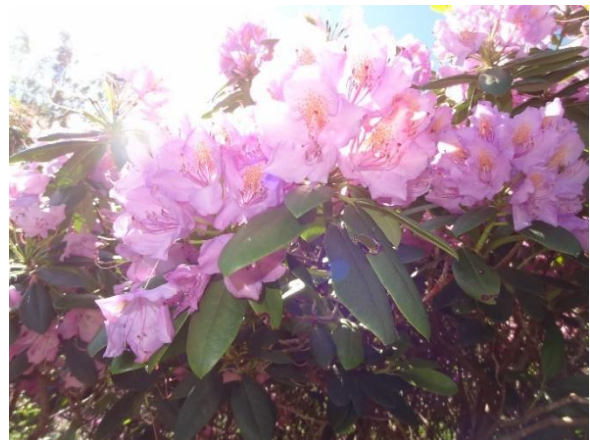
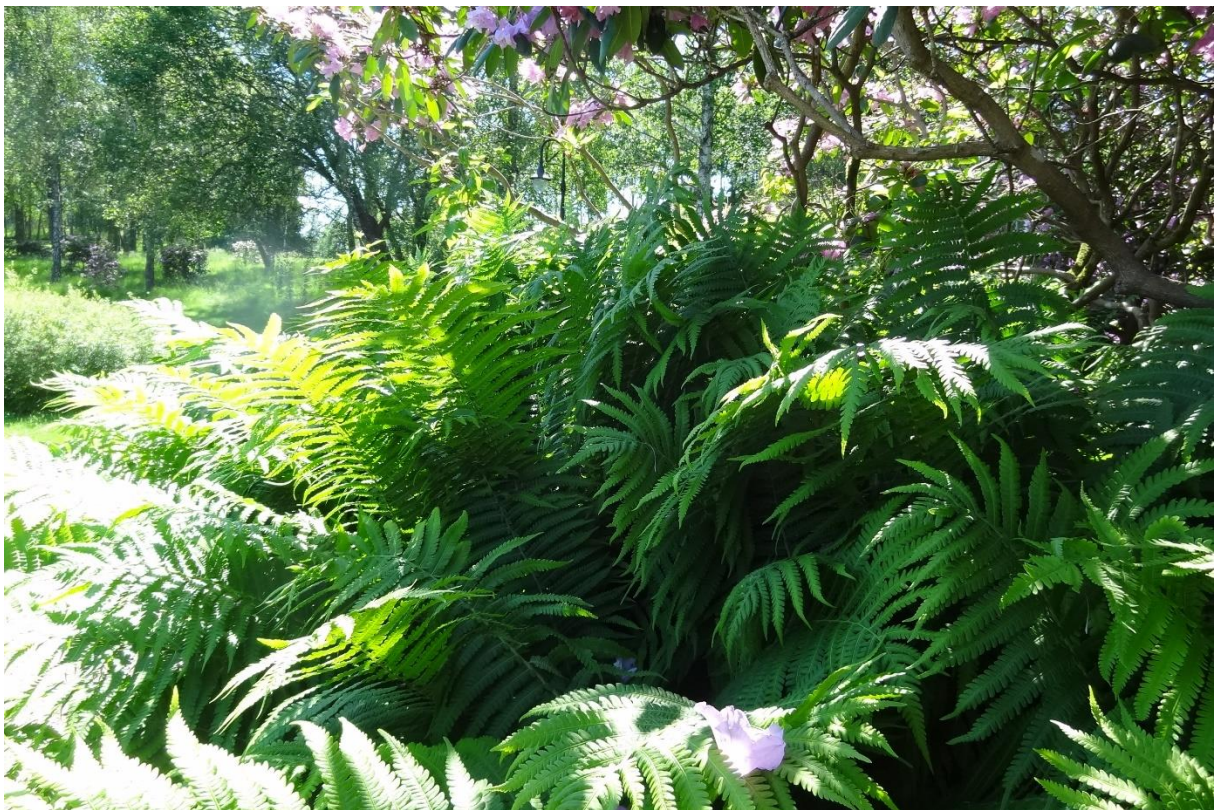
7. PLANTERING FÖR EN STADSPARK

Den prunkande planteringen i parkens nordöstra hörn kan jämföras med högskötselklassificerade parker så som stadsparker. Planteringen i sig erbjuder en stor variation bland lignoser och perenner.

Rhododendronbuskaget vid dammen är även den en vacker syn för besökare. I mitten av juni står den i full blom för den som vill njuta av de lila blommorna. Woodland känslan som finns under rhododendron buskaget visar på potentialen för parkens olika rumsindelningar. Artrikedomen blir ett spännande inslag för alla kommunens invånare, speciellt de som inte själva har en trädgård.

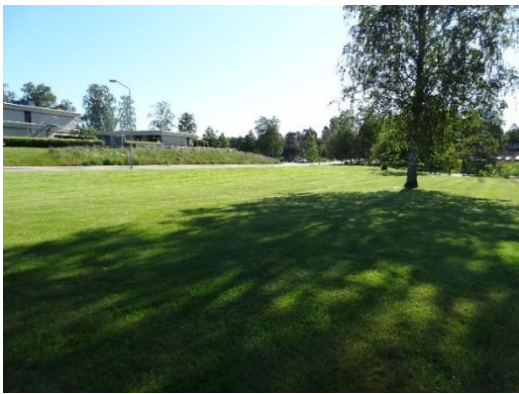
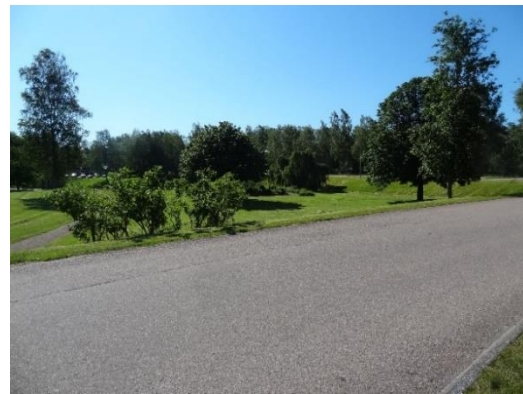
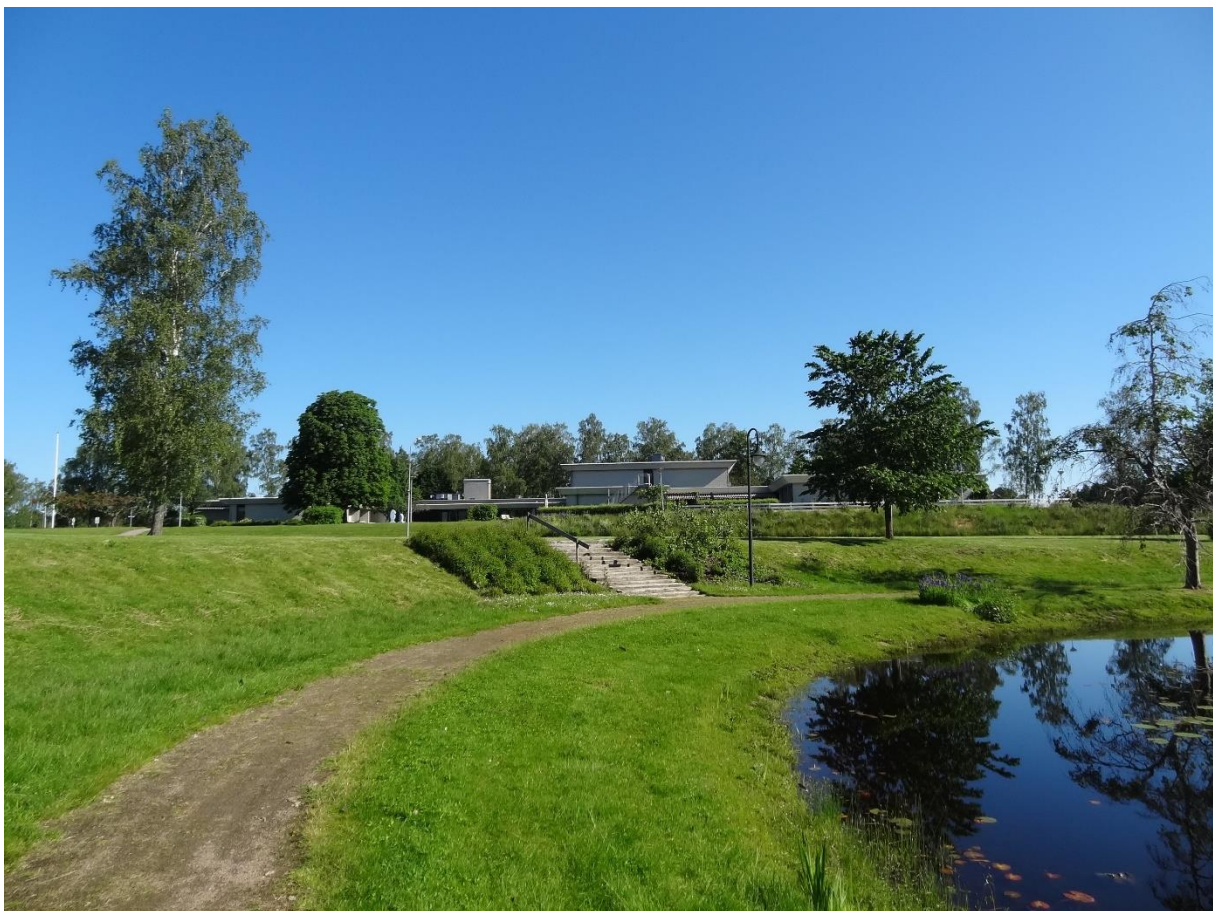
8. NIVÅSKILLNADER SKAPAR RUMSLIGHET

Hela området är redan uppdelat i olika nivåer där byggnaden befinner sig på högsta punkten. Parkens damm är naturligt den lägsta punkten inom området. Med denna uppdelning finns det stor potential att utveckla olika rum för kommunens invånare. Den stora gräsmattan skulle kunna användas till olika aktiviteter där barnen kan springa fritt. Dammen skulle då kunna erbjuda ett lugnare läge för den som inte vill bli störd men fortfarande ha en överblick över leken. Rumsindelning i en park är väldigt viktig för att kunna erbjuda olika brukargrupper olika sammanhang. Stora parker som denna har tillräckligt med utrymme för att tillgodose olika behov.

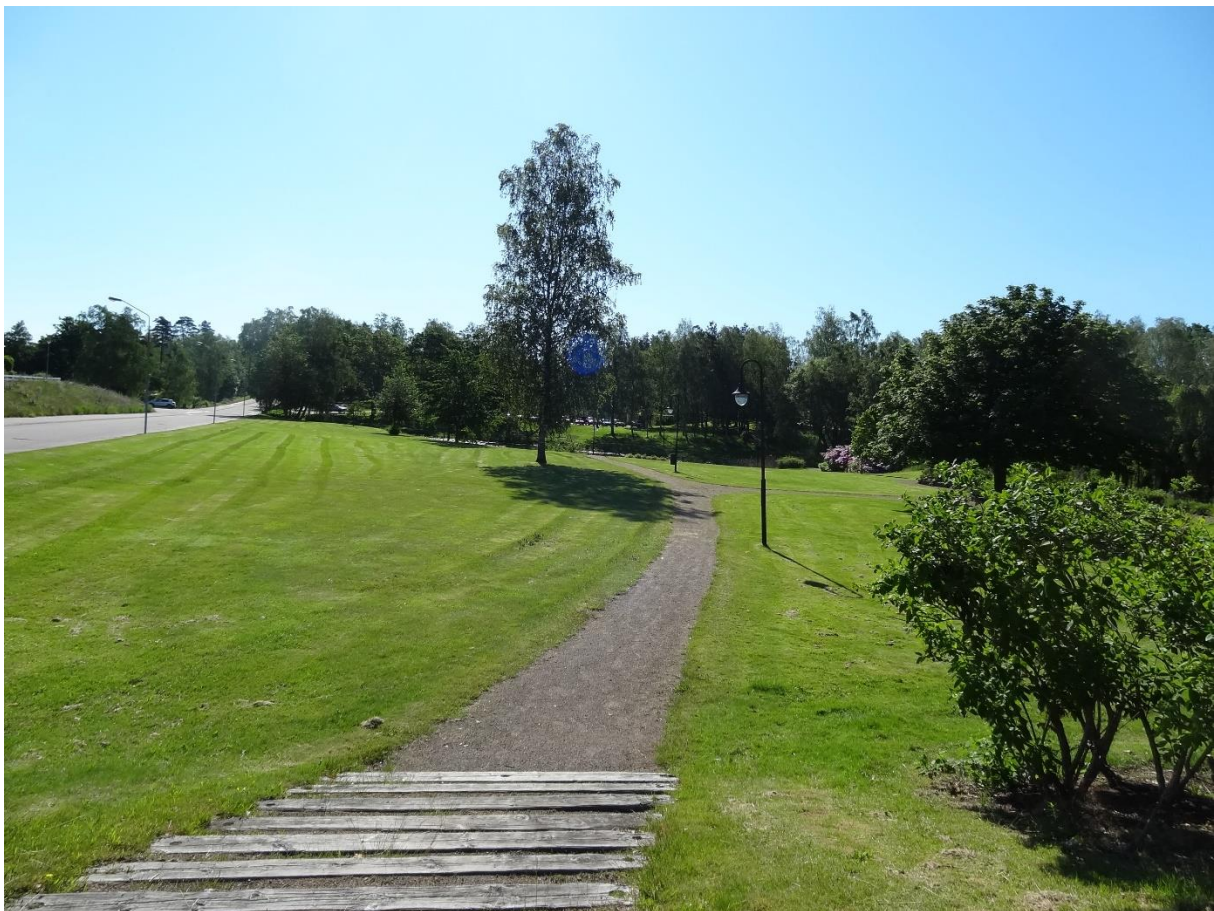
9. STORA ÖPPNA YTOR

Platsens styrka och svaghet är de stora öppna ytorna som i dagsläget inte används. Det är istället en skötselkostnad för att ta hand om en ”finpark”. Dessa stora öppna ytor kan liknas med de överdimensionerade parkerna i Versailles trädgårdar som där är till för att beskåda, inte användas. Med denna stora skala är det svårt för människan att känna sig bekväm och aktiviteterna förflyttas gärna till utkanterna av parken eller det mindre rum som skapas kring dammen. Dessvärre är inte dammen tillgänglighetsanpassad och lämnar därför inga naturliga platser över i parken för bekväm mänsklig närvaro. Skalan är felanpassad för parken då den inte är en finpark med hög skötsel grad. Den är istället en tom park utan användare.

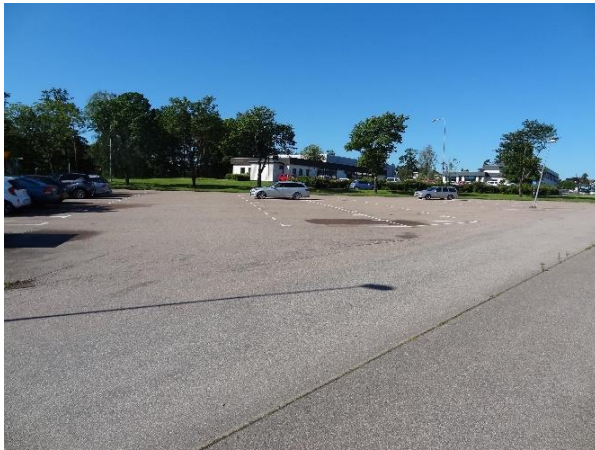
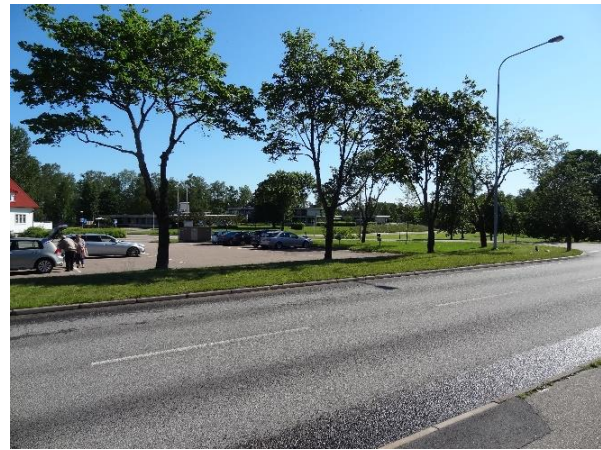
10. PARKERINGEN

Den stora asfaltsparkeringen är formaterad i en svår form som gör att ytan blir ineffektiv. Även den omslutande gräsytan är ineffektiv ur ett skötselkostnadsperspektiv då ytan är väldigt liten. De stora lönnarna som ramar in parkeringen är alla i dåligt skick då sjukdomar har drabbat dem hårt. Tillväxten är liten för träden och bladen är söndertuggade av löss. De mindre träden på platsen är svårdefinierade då även de är sjukdomsdrabbade.

Platsen är visserligen öppen vilket skapar en bra överblick och undviker därmed en potentiell otrygg plats. Parkeringen har ingen egentlig koppling till varken den intilliggande parken eller Sjögården. Trottoar och övergångsställe hade gett större möjligheter för olika brukargrupper att besöka parken till exempel. Med ett starkare formspråk för alla tre platserna hade rörelsen mellan dem blivit mer naturlig.

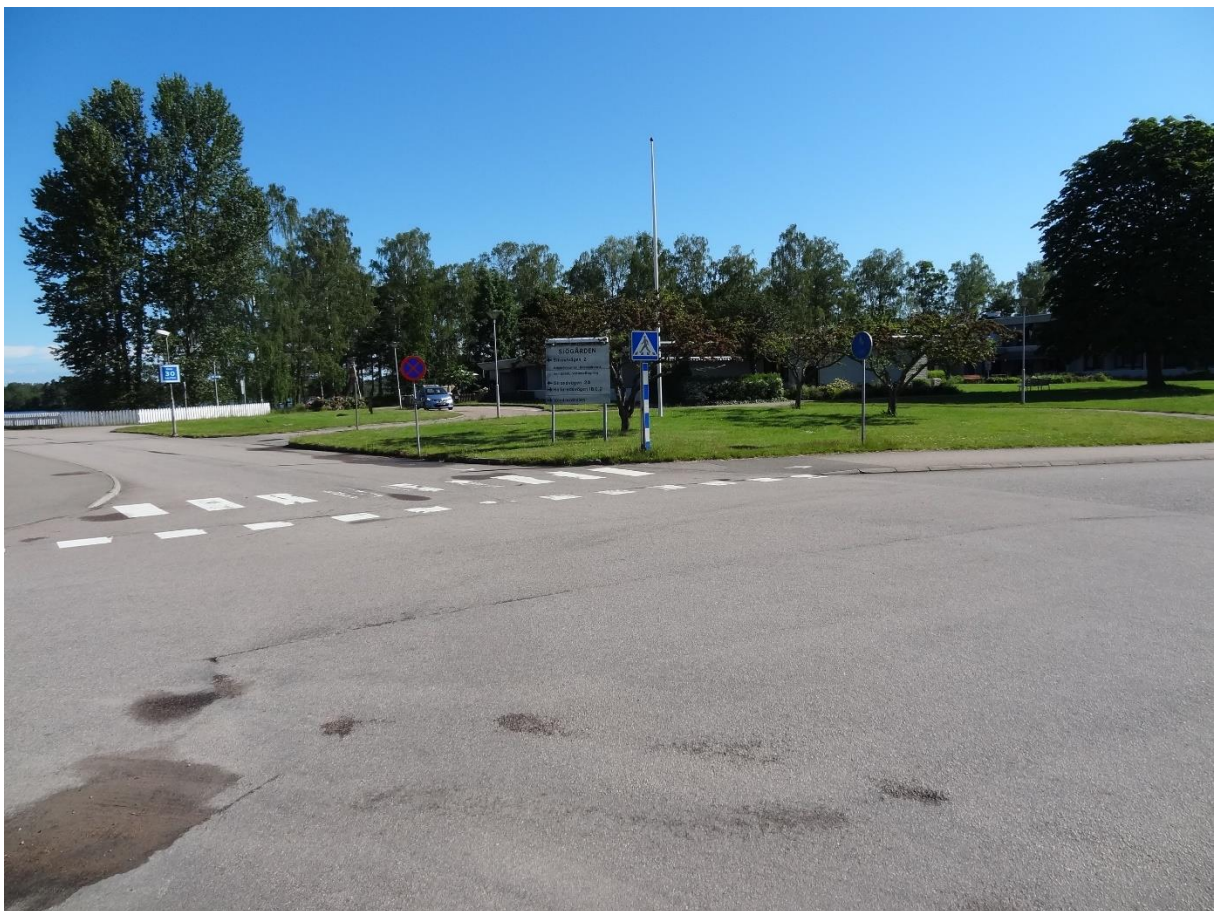
11. RÖRELSE PÅ PLATSEN

Tillgängligheten är i dagsläget odemokratisk på hela området. Med få och osammanhängande övergångar skapas osäkra rörelsemönster för den fotbundna resenären. För känsliga brukargrupper så som barn, äldre och funktionshindrade är platsen förvirrande och farlig. Utan säkra övergångar och tillgängliga nivåskillnader blir området endast tillgänglig för en del av befolkningen. Med tanke på att en vårdcentral ligger i ena hörnet av parken finns det goda skäl till göra platsen mer tillgänglig.

Att inte göra platsen tillgänglig för alla är att slösa bort en hel park. Utan att de känsliga brukargrupperna har tillgång till parken är att utesluta de viktigaste brukargrupperna, de som inte kan ta sig ut i skogen själva.
